Service Bulletin

Product Line: Snowmobile

Bulletin No: 2010-1-04

Subject: Cable Tie

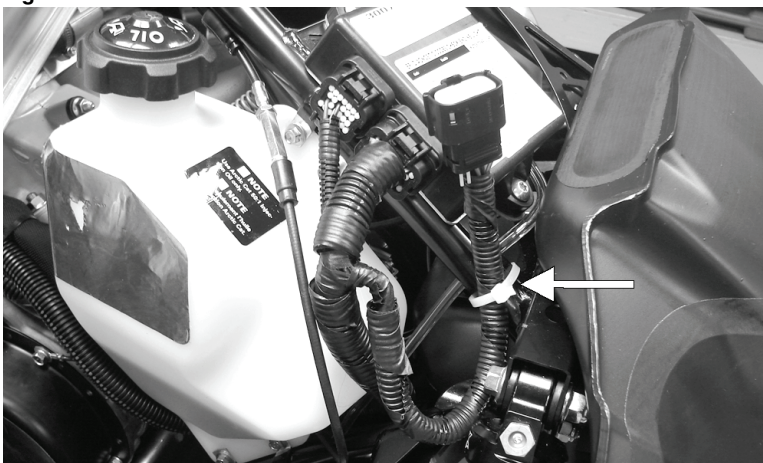
Fig. 1

Condition: A cable tie was inadvertently left out securing the main harness to the chassis. Failure to secure the main harness may result in damage to the main harness.

Solution: Install the Cable Tie (p/n 0123-788) which will prevent the harness from contacting hot exhaust components during hood removal. Cable tie should not be over-tightened. Once the cable tie is installed, there should be approximately six inches of the harness above the cable tie. See Fig. 1.

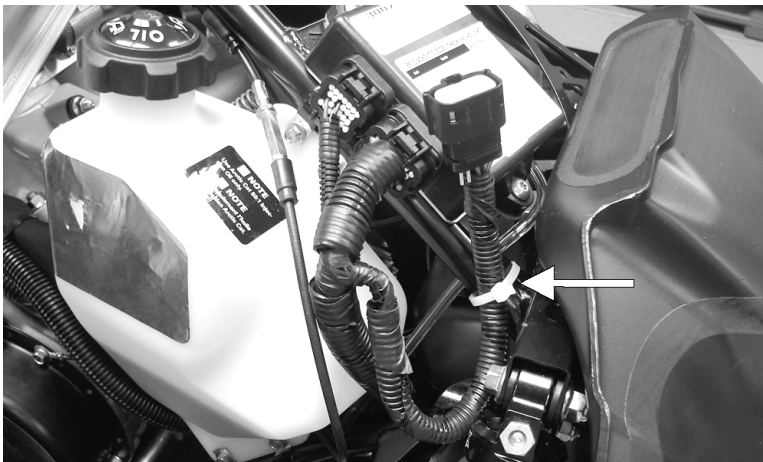
III. 1

Condition: Par mégarde un attache de câble a été oublier pour la fixation du faisceau principal au châssis. Sans fixation le faisceau principal pourrait être endommager.

Solution: Installer l'Attache de câble (n/p 0123-788) pour la prévention du contact du faisceau principal au pièces d'échappement durant l'enlèvement du capot. Prenez précaution de pas mettre l'attache de câble trop serrer. Après l'installation de l'attache de câble, il devrait avoir 6 pouces du faisceau au dessus de l'attache. Consultez l'III 1.
