Product Safety Bulletin

Bulletin No: 2008-6-02

Subject: Rack and Pinion Assembly

Removing and Installing Rack and Pinion Assembly

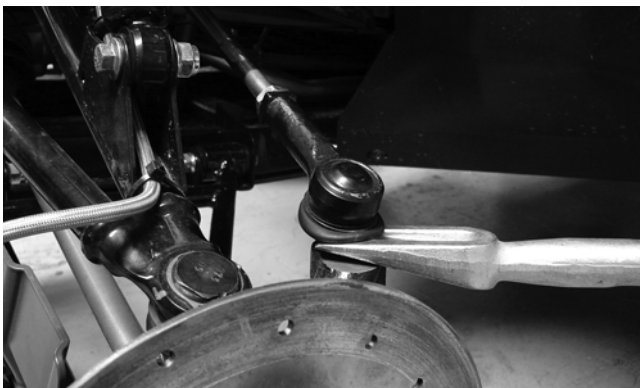
PR301

2. Remove the cotter pins and nuts securing the tie rod ends to the knuckles; then remove the tie rod ends from the knuckles. Remove the tie rod ends from the tie rods. Retain tie rod ends. Discard the cotter pins.

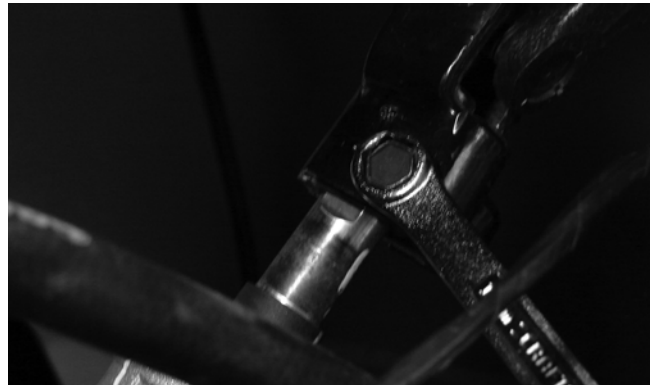
PR302

3. Remove the cap screw securing the lower steering shaft joint to the pinion shaft; then slide the joint free of the pinion.

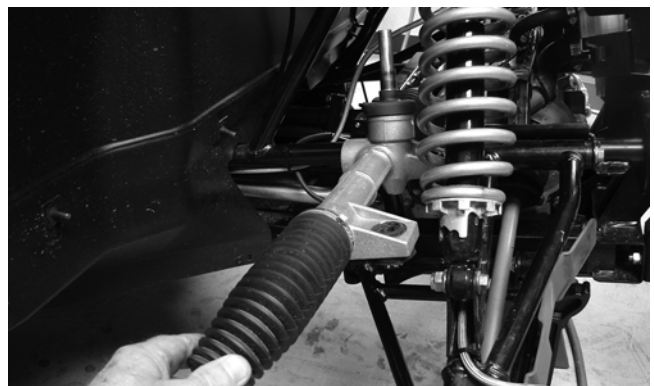
PR305

5. Remove the rack and pinion assembly from the right-side.

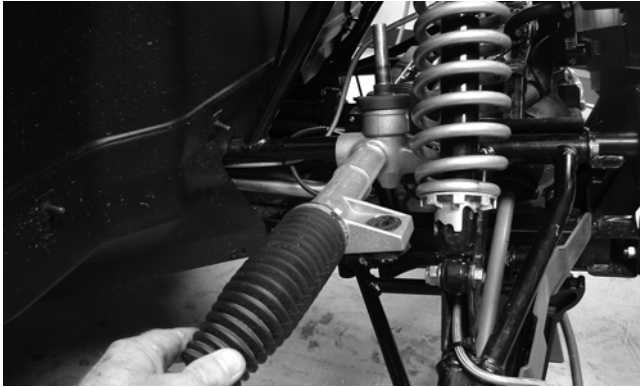
PR305

1. Place the rack and pinion assembly into position from the right-side of the vehicle; then secure with the two cap screws, washers, and nuts. Tighten to specifications.

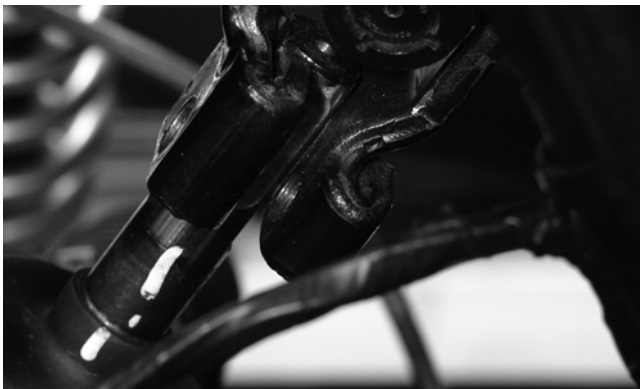
PR309

2. With the rack and the steering wheel centered, slide the lower steering shaft joint onto the pinion shaft.

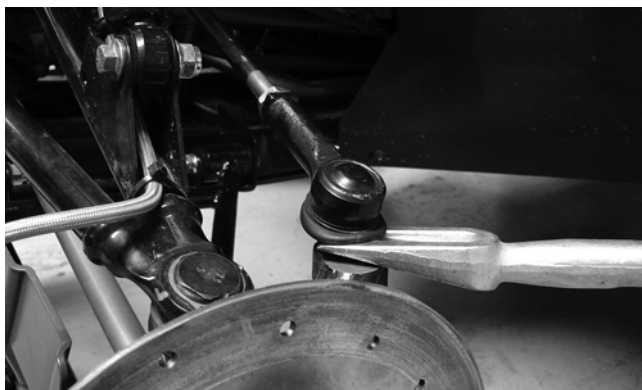
PR301

2. Retirez les goupilles fendues et les écrous qui fixent les articulations de la barre d'accouplement aux genouillères, puis retirez les articulations de la barre d'accouplement des genouillères. Retirez les articulations de la barre d'accouplement des barres d'accouplement. Conservez les articulations de la barre d'accouplement. Jetez les goupilles fendues.

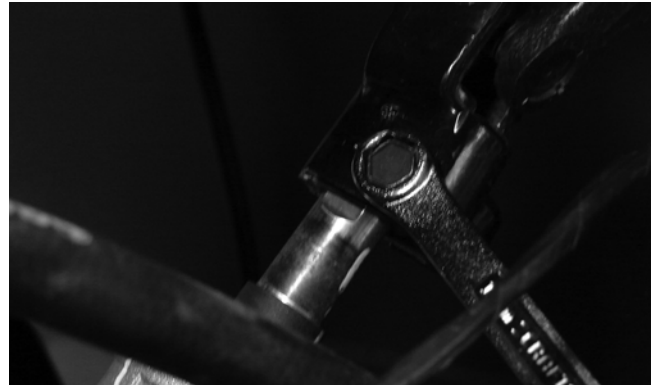
PR302

3. Retirez la vis à capuchon maintenant le joint inférieur d'arbre de direction à l'arbre de pignon, puis dégagez le joint du pignon.

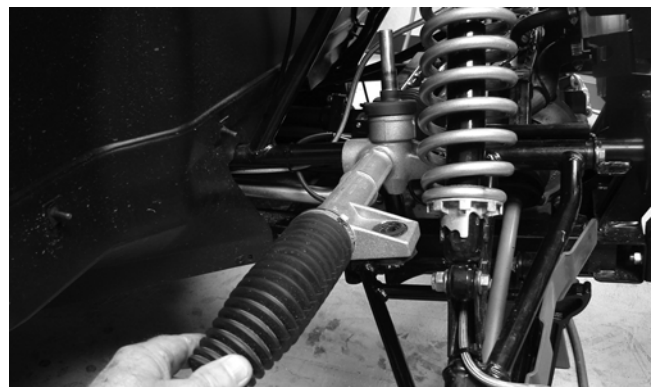
PR305

5. Retirez la crémaillère et pignon depuis le côté droit.

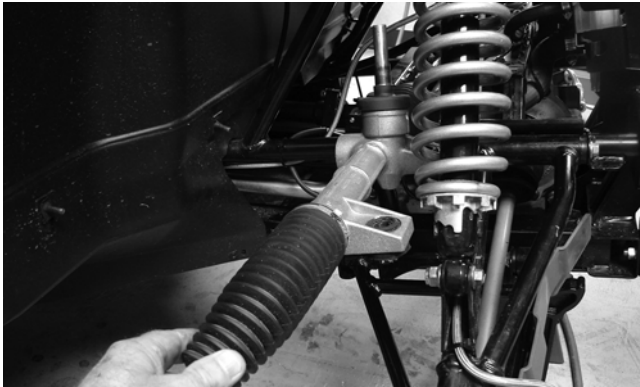
PR305

1. Installez la crémaillère et le pignon en position du côté droit du véhicule, puis fixez-la à l'aide de deux vis à capuchon, deux rondelles et deux écrous. Serrez selon les spécifications.

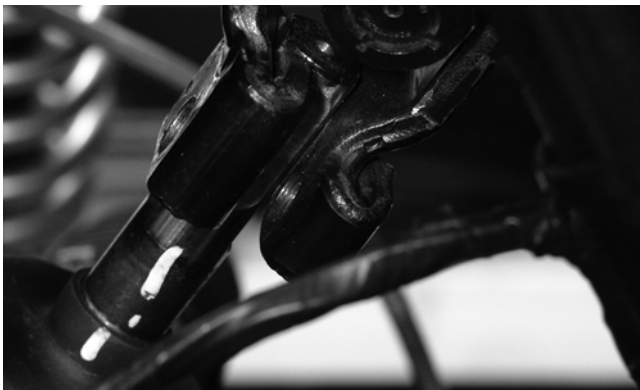
PR309

2. La crémaillère et la colonne de direction centrées, déplacez le joint inférieur d'arbre de direction sur l'arbre de pignon.
